检测报告

报告编号: JYXRT20260302

工程名称: 武汉同济航天城医院蒸汽管道探伤

检测项目: 射线检测

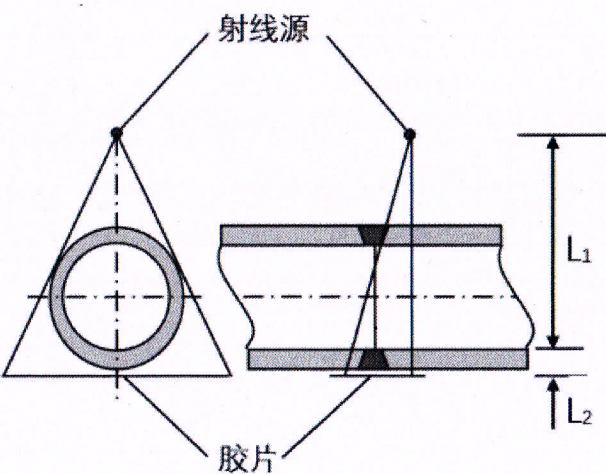
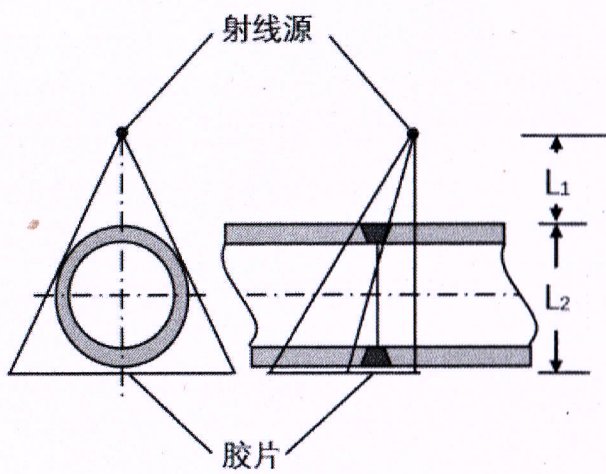
射线检测位置示意图

<p>本管道工程无损检测共抽拍 14 个焊口，其对应焊口编号如下：</p> <p style="margin-left: 20px;">108B1、108B2、108B3、108B4、108B5、108B6、108B7、108B9</p> <p style="margin-left: 20px;">89B1、89B2</p> <p style="margin-left: 20px;">76B1、76B2、76B3、76B4</p>							
编制	黄端杰	日期	2026.3.2	审核	张偲	日期	2026.3.2

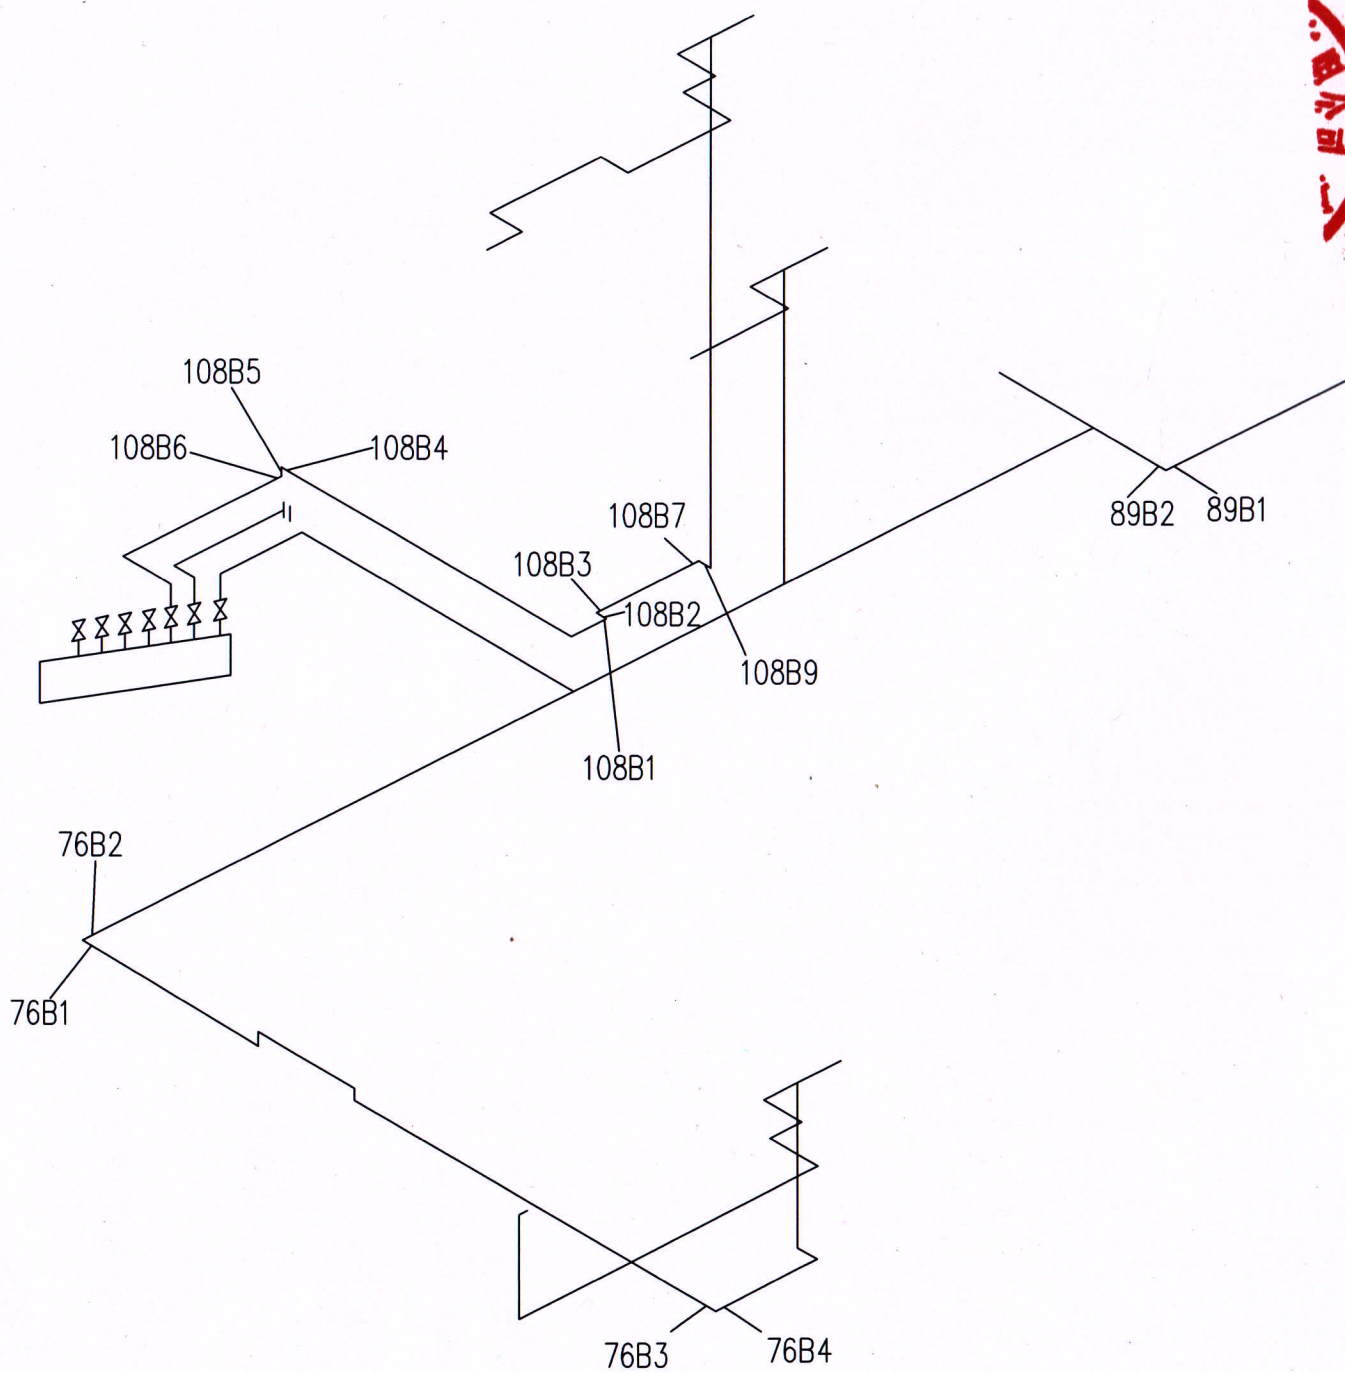
武汉同济航天城医院蒸汽管道RT示意图

工程名称		武汉同济航天城医院蒸汽管道探伤								
序号	焊缝编号	底片编号	底片黑度 D	板厚 mm	识别丝号	焊缝质量分级				缺陷情况
						I	II	III	IV	
1	76B1	B1G1	2.0~4.0	5.5	13				√	未焊透长 100mm 深 0.6mm
2	76B2	B2G1	2.0~4.0	5.5	13				√	未焊透长 85mm 深 0.6mm
3	76B3	B3G1	2.0~4.0	5.5	13				√	未焊透长 80mm 深 0.6mm
4		G2	2.0~4.0	5.5	13				√	未焊透长 80mm 深 0.6mm
5	76B4	B4G1	2.0~4.0	5.5	13				√	未焊透长 60mm 深 0.6mm
6		G2	2.0~4.0	5.5	13				√	未焊透长 55mm 深 0.3mm
7	89B1	B1G1	2.0~4.0	4.5	13				√	未焊透长 80mm 深 0.6mm
8		G2	2.0~4.0	4.5	13				√	未焊透长 20mm 深 0.3mm
9	89B2	B2G1	2.0~4.0	4.5	13				√	未焊透长 100mm 深 0.6mm
10		G2	2.0~4.0	4.5	13				√	未焊透长 90mm 深 0.3mm
11	108B1	B1G1	2.0~4.0	4	13				√	未焊透长 57mm 深 0.3mm
12		B1G3	2.0~4.0	4	13			√		未焊透长 8mm 深 0.3mm
13	108B2	B2G1	2.0~4.0	4	13			√		未焊透长 8mm 深 0.3mm
14	108B3	B3G1	2.0~4.0	4	13				√	未焊透长 57mm 深 0.6mm
15	108B4	B4G1	2.0~4.0	4	13				√	未焊透长 57mm 深 0.3mm
16		B4G2	2.0~4.0	4	13				√	未焊透长 40mm 深 0.6mm
17		B4G5	2.0~4.0	4	13				√	未焊透长 20mm 深 0.6mm
18	108B5	B5G1	2.0~4.0	4	13				√	未焊透长 25mm 深 0.3mm

19		B5G5	2.0~4.0	4	13				√	未焊透长 57mm 深 0.3mm
20	108B6	B6G1	2.0~4.0	4	13				√	未焊透长 57mm 深 1mm
21		B6G5	2.0~4.0	4	13				√	未焊透长 25mm 深 0.3mm
22		B6G6	2.0~4.0	4	13				√	未焊透长 57mm 深 1mm
23	108B7	B7G1	2.0~4.0	4	13				√	未焊透长 57mm 深 1mm
24		B7G2	2.0~4.0	4	13				√	未焊透长 57mm 深 1mm
25		B7G6	2.0~4.0	4	13				√	未焊透长 57mm 深 0.3mm
26	108B9	B9G1	2.0~4.0	4	13				√	未焊透长 57mm 深 0.6mm
27
